Numéro 3&4/2004

**AÉRONEFS
VIELLISSANTS
Partie III**

Rapports de difficultés en service de l'aviation canadienne

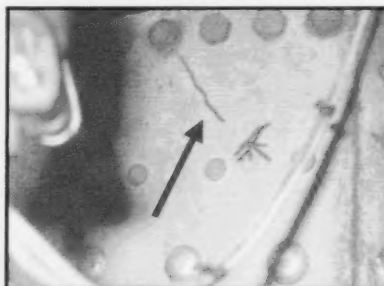
RDS N° 20040519011

Zone de l'âme de la poutre de quille fissurée

Au cours d'une recherche de panne de l'APU, le personnel de maintenance a découvert une fissure dans l'âme de la poutre de quille (réf. 870, zone de la vanne de régulation de charge). Les dommages sont en cours de réparation conformément au manuel de réparations structurales 53-10-9. La longueur de la fissure est d'environ 3,5 pouces.

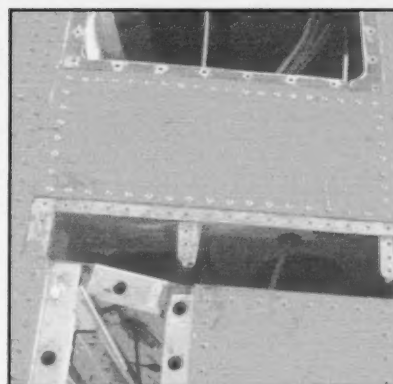
RDS N° 20040510003

Câble de commande corrodé

De la corrosion a été découverte sur le câble de liaison entre la gouverne de direction et les ailerons (réf. 215-90381-2), situé juste sous ce panneau. La corrosion a été enlevée et une inspection plus approfondie a permis la découverte de plusieurs brins cassés.

Après consultation du manuel de maintenance, il a été conclu que l'endommagement du câble avait dépassé les limites de réparation. Le câble a été enlevé et remplacé par un câble en état de service. Il est important de noter qu'il aurait été impossible de détecter le dommage sans retirer le panneau riveté. Normalement, cette zone est inaccessible.

En cas de maintenance de zones habituellement inaccessibles, il importe de rappeler aux TEA de faire preuve de vigilance et de s'assurer de l'absence d'autres éventuelles déficiences.

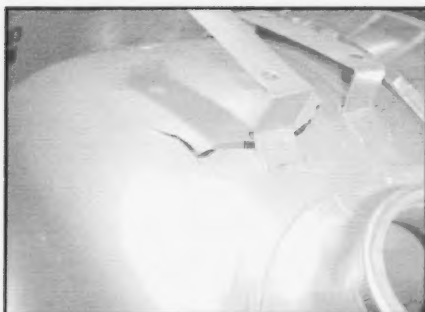
RDS N° 20040322006

APU - Chambre de tranquillisation fracturée

Au démarrage, l'accélération de l'APU (groupe auxiliaire de bord) n'a pu dépasser 40 %. L'inspection a révélé une large fente (fissure) sur l'enveloppe extérieure de la chambre de tranquillisation (réf. 3846068-5).

L'APU a été déposé une inspection plus approfondie a permis de découvrir une ferrure cassée et complètement détachée reposant sur le conduit d'entrée du compresseur de l'APU. Cette pièce a été identifiée comme étant une bride cassée à l'intérieur du conduit d'entrée. Une inspection plus approfondie du rotor de compresseur a révélé d'importants dommages causés par le contact avec la ferrure cassée. Le tube coudé (réf. 3846007-1) attaché à la chambre de tranquillisation intérieure était aussi lâche et usé à cause des vibrations.

Le fonctionnement continu de cet APU a entraîné des défaillances de la ferrure intérieure du compresseur liées à une fatigue de l'APU, laquelle est ensuite entrée en contact avec le rotor de compresseur, créant ainsi un grave déséquilibre et une éventuelle défaillance de la chambre de tranquillisation de l'APU et d'autres pièces.

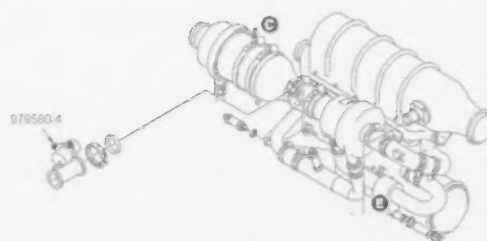
RDS N° 20040514001

Vanne de régulation de température minimale détachée

Après le démarrage des moteurs, l'équipage ne pouvait pas avoir de l'air conditionné froid provenant du groupe de conditionnement d'air gauche. Les moteurs ont été coupés et l'anomalie a été signalée au personnel de maintenance qui a découvert que le papillon de la vanne de régulation de température minimale (réf. 979580-4) n'était plus fixé à son arbre.

Le papillon se trouvait dans le conduit situé directement sous le turboréfrigérateur, lequel a également été remplacé à titre de précaution contre des dommages éventuellement causés par un corps étranger.

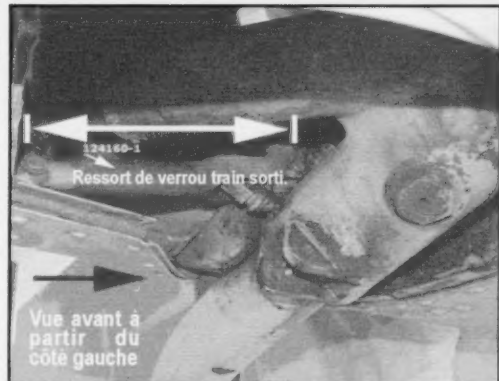
RDS N° 20040423003

Type de lubrification incertain

Le coulisement du ressort du verrou train sorti du train d'atterrissage principal était limité à cause de l'accumulation de saleté et de débris. Le verrou train sorti (réf. 124160-1) ne pouvait pas s'engager complètement, ce qui donnait une indication de train " non verrouillé ". L'inspection a révélé qu'une lubrification humide attirait des débris et de la saleté dans l'ensemble composé du ressort et de son manchon concentrique.

La section 2 du manuel d'inspection du Cessna n'est pas claire au sujet du type et de l'applicabilité de la lubrification et énonce notamment ceci : " ... et tout autre point de friction nécessitant une lubrification ".

Notre correspondant recommande de recourir à une lubrification sèche dans cette zone et de porter une plus grande attention aux programmes d'inspection propres aux aéronefs utilisés dans des endroits " hors des aéroports ", comme les pistes en gravier ou en terre.

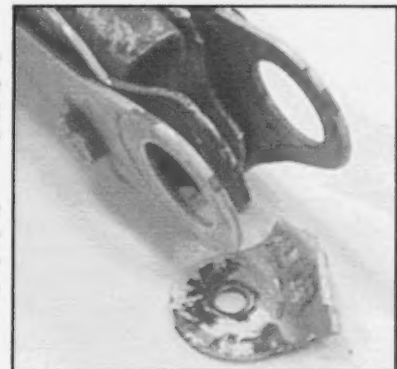
Bras de la commande de profondeur fissuré

Lors de la vérification du jeu de la commande de profondeur effectuée pendant l'inspection prévol, un débattement excessif a révélé que la patte d'attache principale du renvoi d'angle de profondeur (réf. 298/G3096) était fissurée et que l'embout à rotule était retenu par une patte secondaire surdimensionnée.

Il en résultait une diminution de la course de la gouverne de profondeur droite et une augmentation notable du jeu. La ferrure de limitation posée conformément à la modification obligatoire 2449/SB27-33, retenait la tige de la servocommande de profondeur. Aucun rapport récent n'a signalé de charges de rafales au niveau des gouvernes de profondeur.

Une inspection prévol approfondie a permis de détecter cette défectuosité.

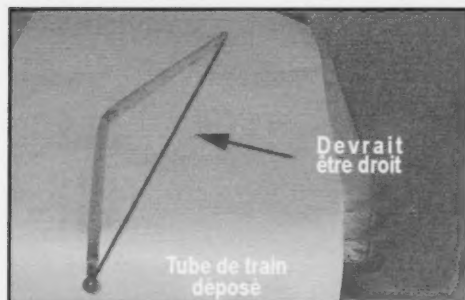
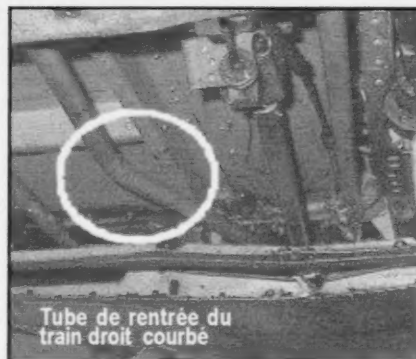
RDS N° 20040409001

Le train principal droit s'est affaissé pendant la course à l'atterrissage (Mooney M20C). Une première inspection a révélé que le tube de commande du train principal (réf. 915019000) se trouvant dans la partie inférieure de l'avion, était courbé. On ignore si ce tube s'est courbé avant l'incident ou à la suite de l'affaissement du train principal.

Cet incident fait actuellement l'objet d'une enquête menée par le Bureau de la sécurité des transports (BST). Notre correspondant n'a pu, à cause du tube de train d'atterrissage courbé, déterminer si le réglage du verrou train sorti était ou non dans les limites recommandées. Notre correspondant recommande aussi de bien inspecter les tubes de commande afin de déceler toute flexion. Ces tubes sont soumis à un effort de compression lorsque le train est sorti et verrouillé.

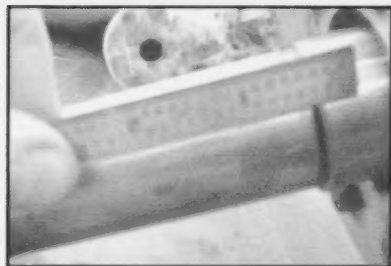
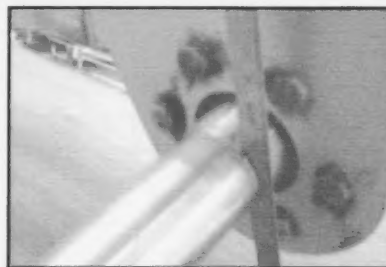
RDS N° 20040219006

L'avion roulait pour aller décoller lorsque l'essieu principal gauche (réf. 4041304) s'est cassé (Piper PA 31). Des vibrations et des bruits sont apparus. Le pilote a fait demi-tour et a ensuite découvert que la roue principale gauche était désaxée et frottait contre la chape.

Notre correspondant a ajouté qu'au cours d'un vol précédent, cet avion avait fait un atterrissage long à vitesse élevée sur une piste en terre de faible longueur. Au moment du décollage, à l'extrémité de la piste, le train principal gauche a roulé dans un trou et l'hélice a percuté le sol, ce qui a obligé à remplacer le moteur et l'hélice. Cette incursion hors piste peut avoir contribué à la défaillance prématurée de l'essieu.

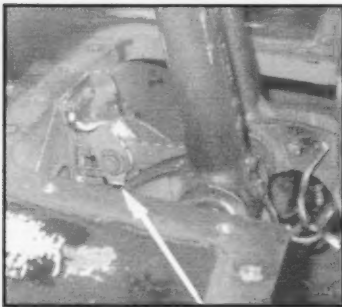
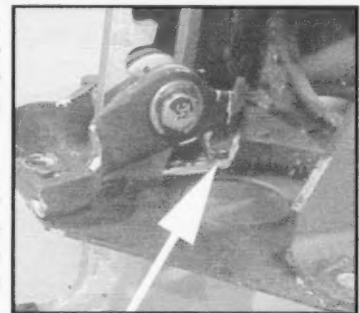
RDS N° 20040504001

Dispositif de réglage des pédales du rotor de queue fissuré

Il a été signalé que le dispositif de réglage des pédales du rotor de queue était coincé. Une inspection plus approfondie a révélé que le support du dispositif en question (réf. 332A-27233006) était fissuré.

Au cours d'une inspection de maintenance " G ", notre correspondant a découvert une anomalie identique dans un autre appareil. Après une inspection de toute la flotte effectuée à la base principale, aucune autre défectuosité similaire n'a été décelée.

Il serait utile de se souvenir de ce rapport RDS au moment de l'inspection de cet endroit.

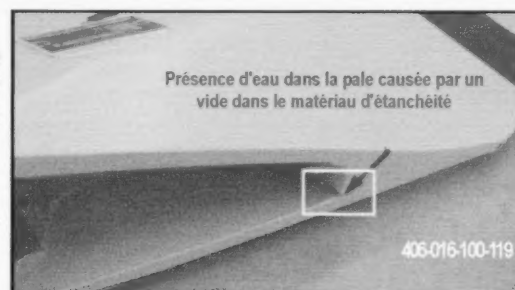
D'après l'hélicoptériste, il se pourrait que la présence d'eau soit due à un vide dans le matériau d'étanchéité.
